# Restauration de l'église paroissiale Saint Blaise et Notre Dame

Ecretteville lès Baons - 76190

## ETUDE PRELIMINAIRE

## RAPPORT DE PRESENTATION

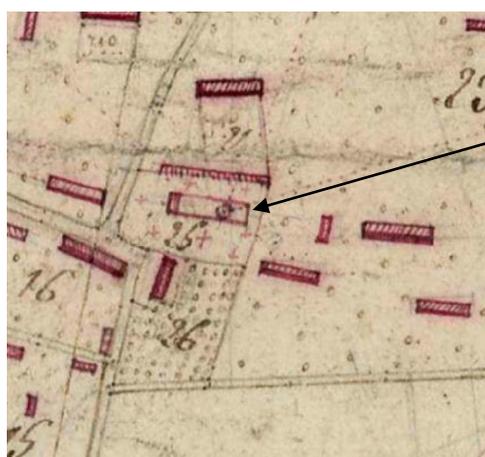
Détail de la section A avec l'église  
On distingue la représentation d'un clocher situé entre nef et chœur

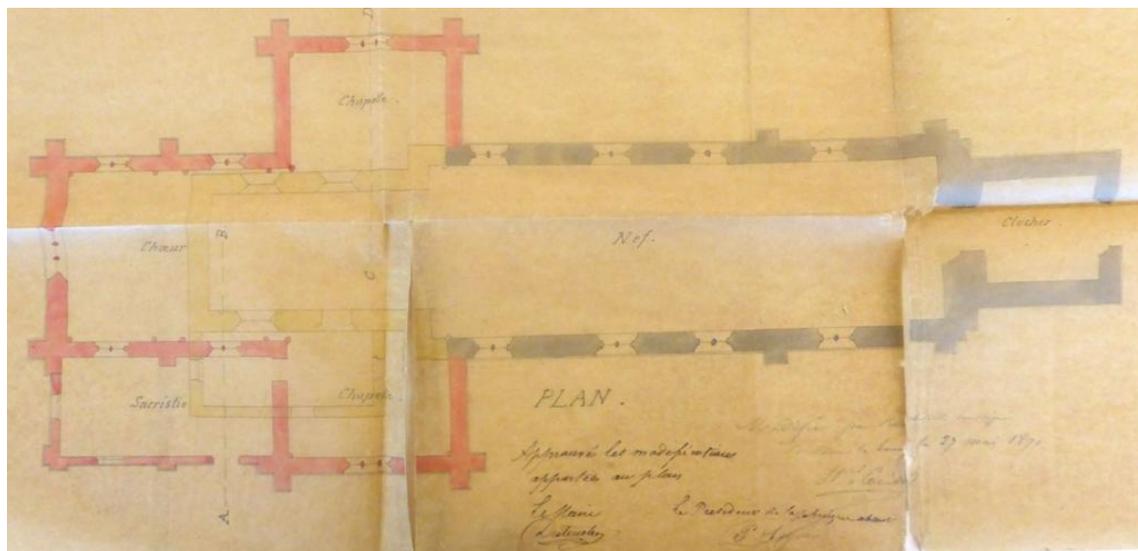
Extrait du projet de 1869

Plan de l'état projeté avec en rose le projet, en noir l'existant conservé et en jaune l'existant démol

En 1869 un projet pour l'agrandissement du chœur et la construction de 2 chapelles est réalisé par Couillard Architecte. Une variante avec un chevet en abside est proposée en 1871. C'est une version légèrement différente qui sera construite avec un chœur plus grand (une travée supplémentaire) et des baies plus petites, plus nombreuses et toutes identiques dans le transept.

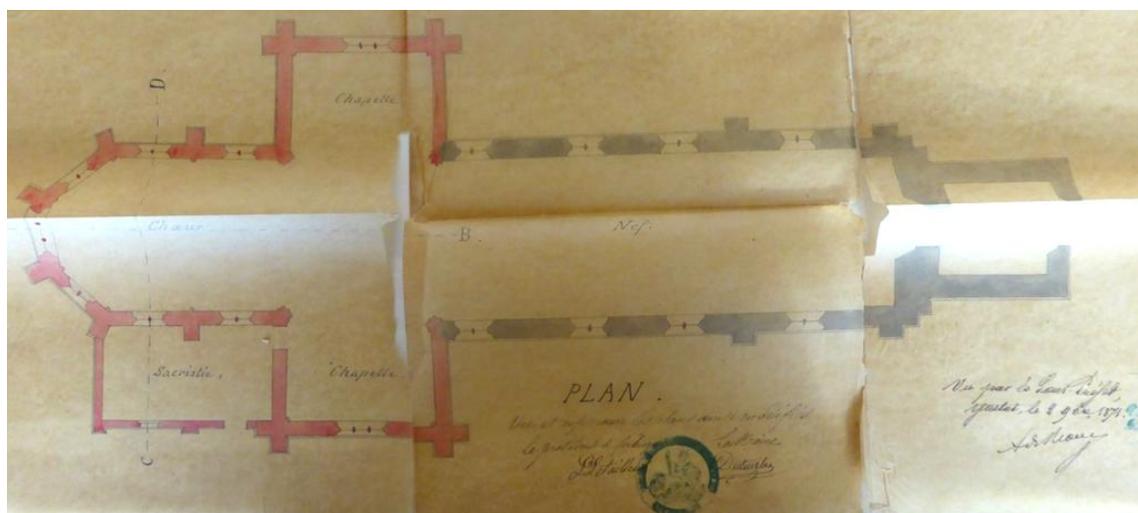
Extrait du projet de 1871

Plan de l'état projeté

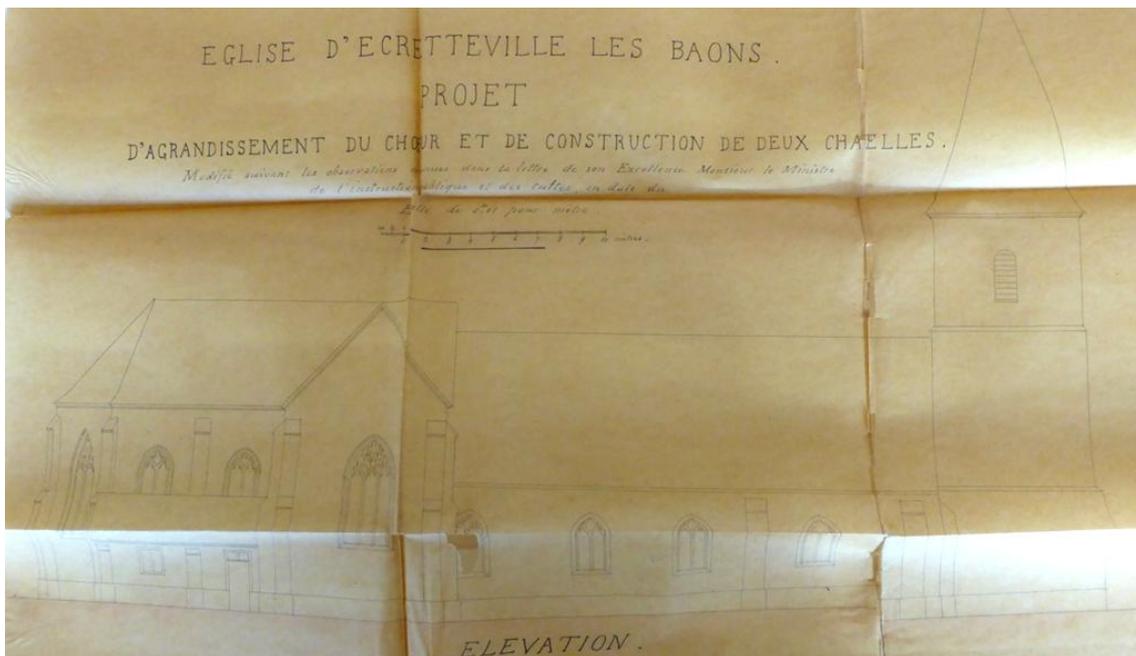
Extrait du projet de 1871  
 Elévation du projet, avec nef et clocher alors existants

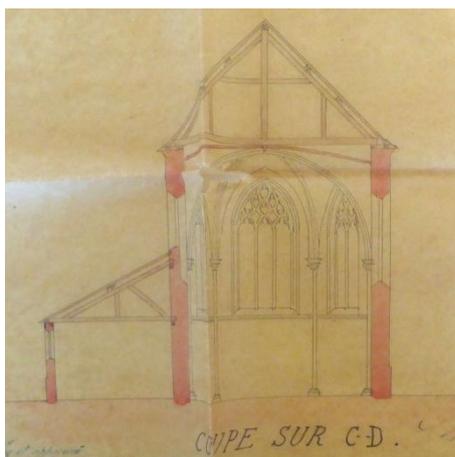
Extrait du projet de 1871  
 Coupe transversale sur chœur et sacristie

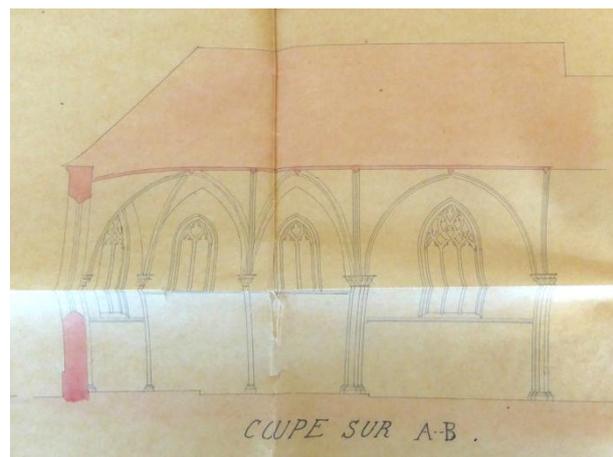
Extrait du projet de 1871  
 Coupe longitudinale sur chœur

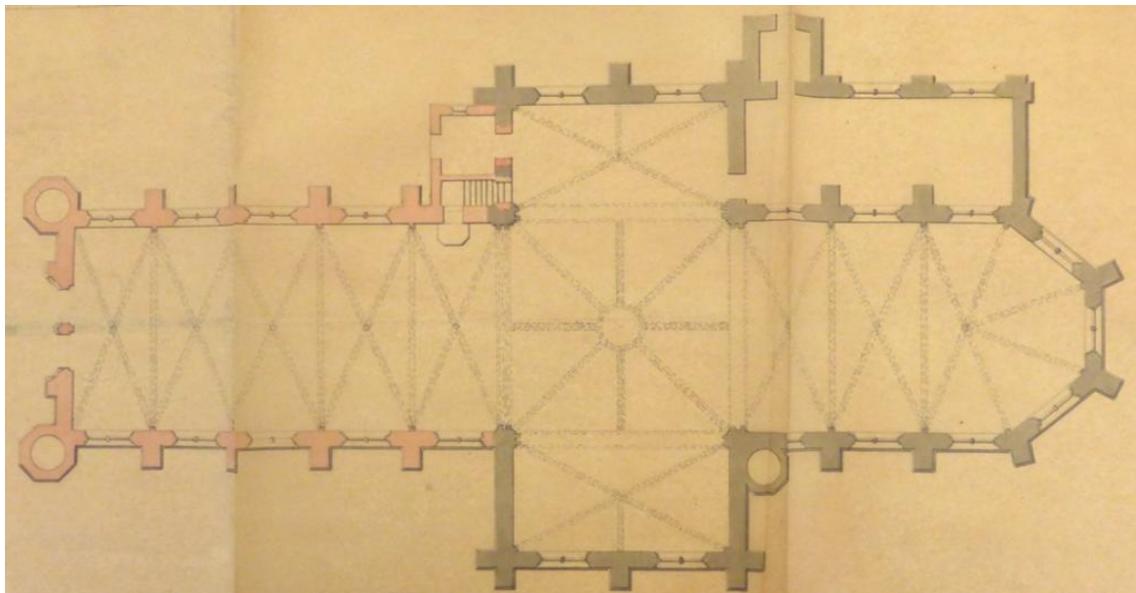
Extraits du projet d'achèvement - 1880  
Plan de l'état projeté

L'église trouve sa forme définitive en 1880 avec le projet d'achèvement par Martin et Marical Architectes. La nef, le clocher (situé à la croisée) et l'escalier menant à la chaire à prêcher sont alors construits. Une campagne d'ameublement de l'ensemble de l'église est également menée (1881) avec notamment la réalisation des stalles pour le chœur, des bancs pour la nef, du tambour d'entrée et la construction d'une chaire à prêcher.

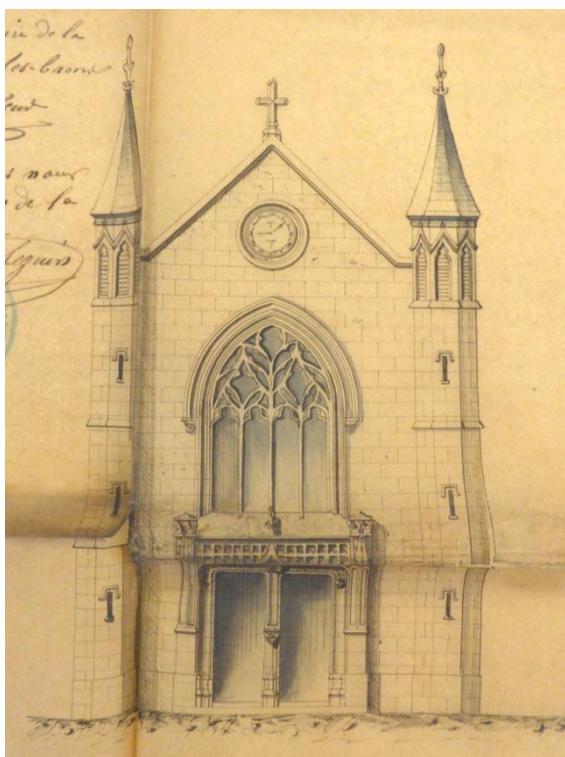
Extraits du projet d'achèvement - 1880  
Elévation du pignon occidental

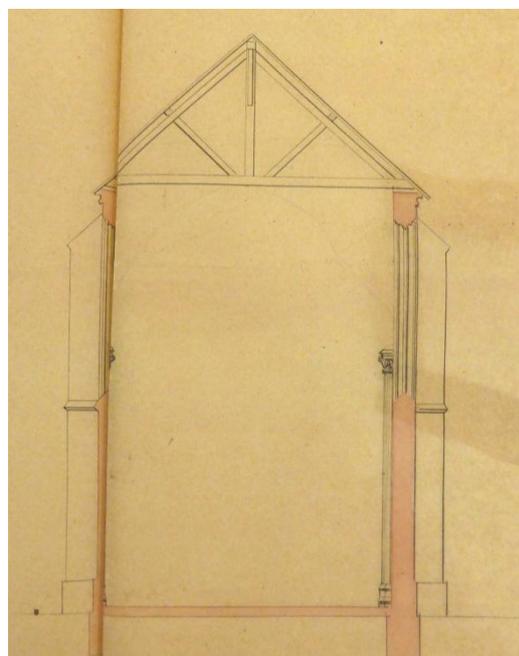
Extraits du projet d'achèvement - 1880  
Coupe sur la nef

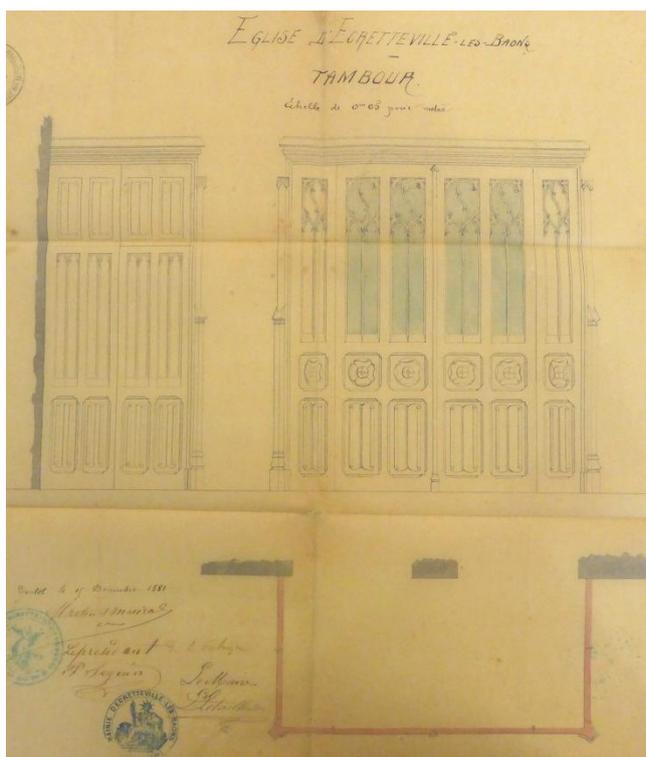
Extraits des planches de présentation du mobilier - 1881  
 Détail du tambour d'entrée

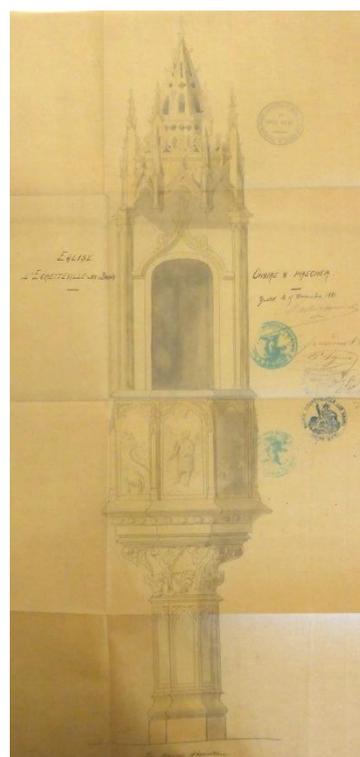
Détail de la chaire à prêcher

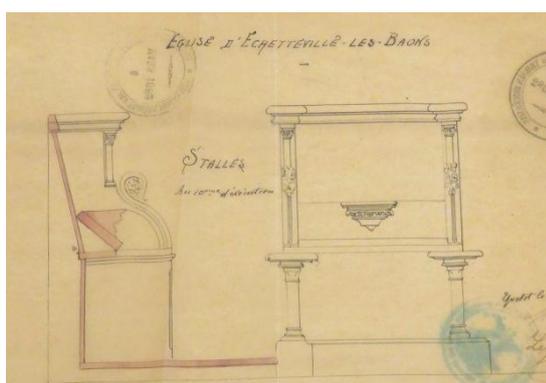
Extraits des planches de présentation du mobilier - 1881  
 Détail des stalles du chœur

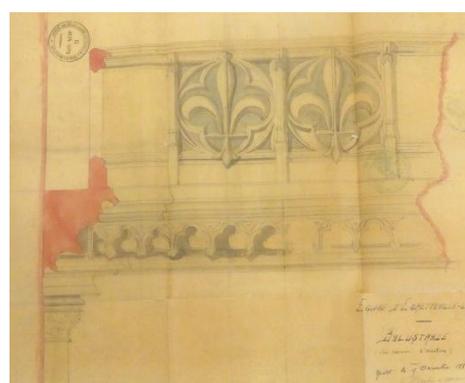
Détail de la balustrade du clocher

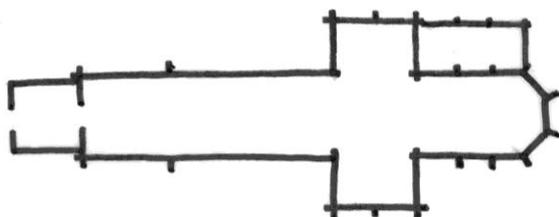
**De 1871 jusqu'à 1881**  
Une nef (1774) précédée d'un clocher (1826), un transept, un chœur et une sacristie (1871)

A partir des documents graphiques collectés nous avons réalisé une série de plans schématiques présentant l'évolution de l'église à partir du 11<sup>ème</sup> S. jusqu'à nos jours.

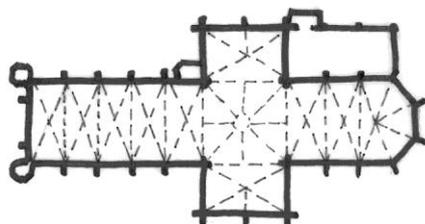
**Depuis 1881 jusqu'à aujourd'hui**  
Une nef et un clocher (1881), un transept, un chœur et une sacristie (1871)

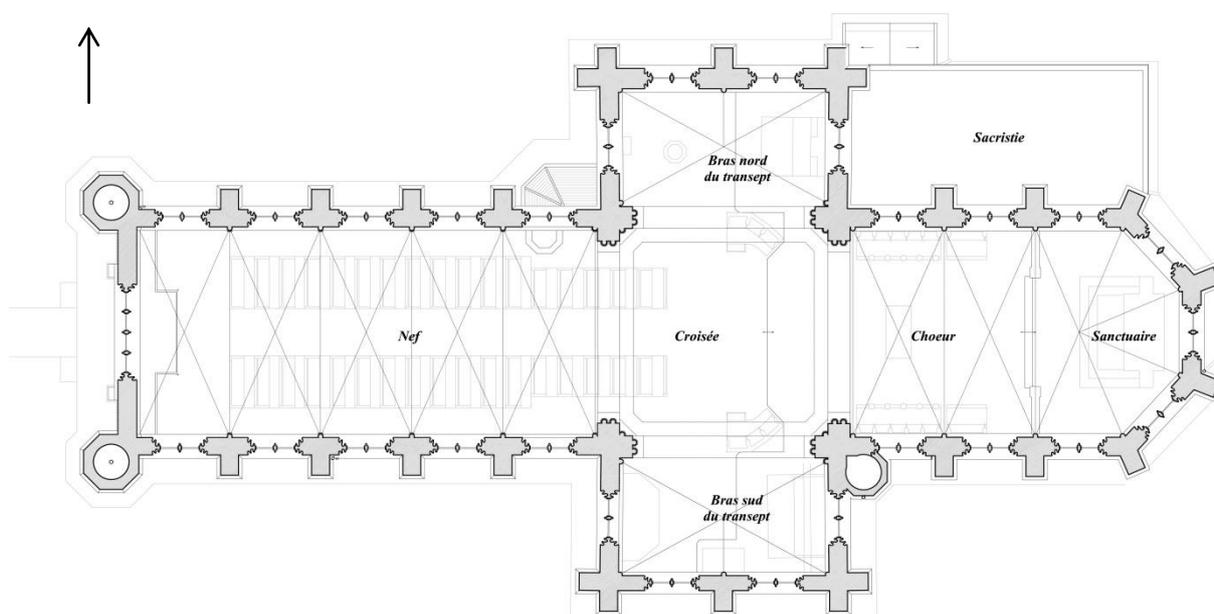
Plan général de l'édifice

Il est régulier, en forme de croix latine. La nef et le chœur forment un vaisseau unique avec chevet semi-circulaire.

L'église Saint Blaise et Notre Dame à Ecretteville lès Baons présente un plan en croix latine, avec un clocher à la croisée. Elle a une emprise au sol d'environ 40mx20m pour une hauteur de 15.50m (non compris clocher).

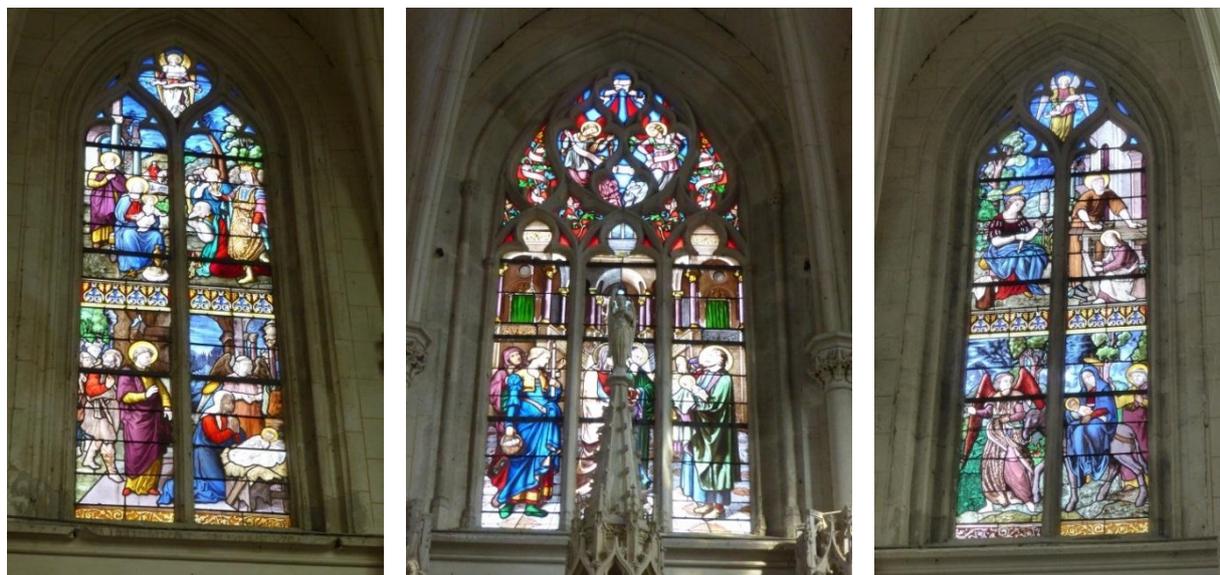
Les 3 verrières figurées du chevet réalisées par Boulanger et Lusson, maitres verriers

Un soin particulier est apporté dans le chœur : le mur aveugle est traité avec un décor de fausses baies rectangulaires avec réseau flamboyant, les 3 baies du chevet accueillent des verrières figurées réalisés par Boulanger (les 2 baies latérales) et Lusson (baie centrale), Maitres verriers normands. La voûte d'ogive rayonne.

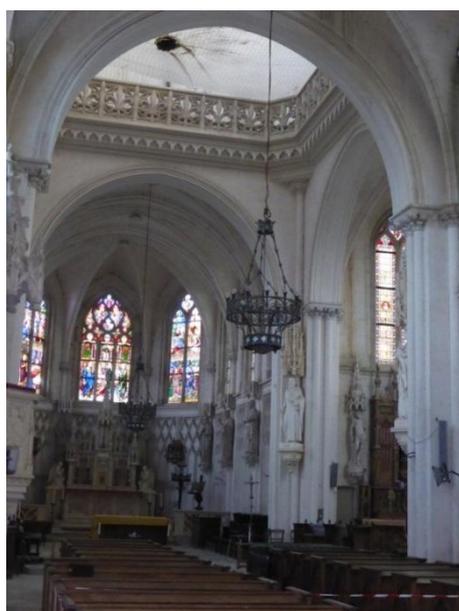
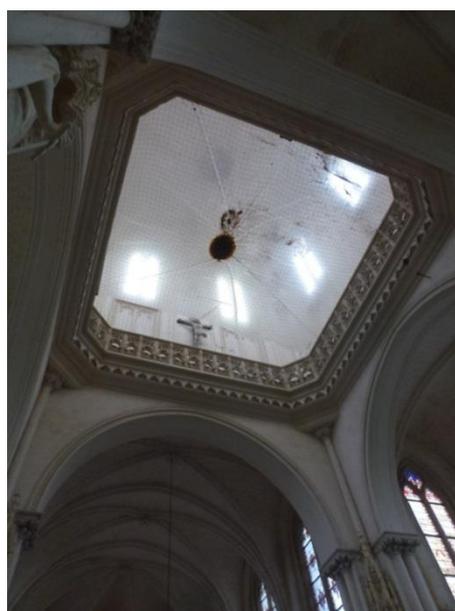
La croisée avec la tour masquée par une bâche de protection à travers laquelle on devine les baies

L'édifice compte à la croisée du transept une tour lanterne, élément emblématique de l'architecture gothique normande. Chacune de ses élévations est percée de 2 baies à réseau flamboyant (identiques aux autres baies de l'église) avec verrière géométrique. Le balcon à balustrade sculptée est accessible depuis les charpentes de la nef et du chœur. Ce volume est couvert par une voûte nervurée rayonnante en plâtre.

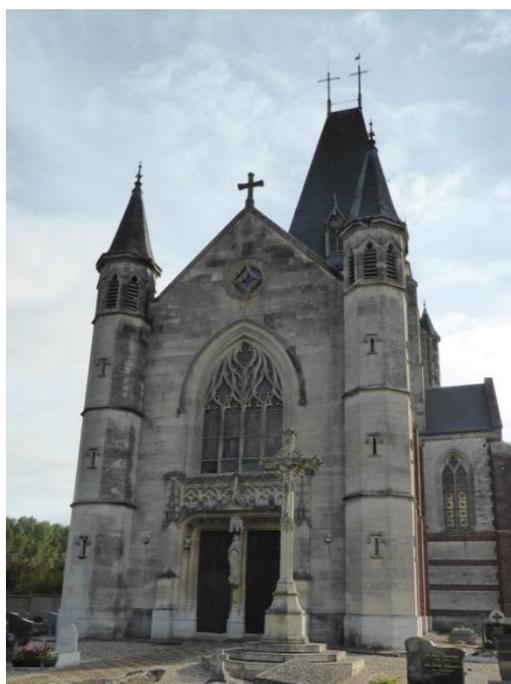
Vue générale du pignon occidental

Entièrement traitée en pierre calcaire, c'est la façade la plus ouvragée. Sa composition générale est elle aussi caractéristique de l'architecture gothique normande :

- *2 tourelles octogonales identiques encadrant l'ensemble.*  
Chacune abritaient un escalier distribuant le comble de la nef et la tribune (celui de la tourelle nord a disparu). Elles se composent de 4 niveaux délimités par un bandeau saillant. Les 3 premiers sont simplement percés de buettes, le dernier niveau est conçu comme une lanterne. Leur toiture est en ardoise terminée par un épi décoratif. Une gouttière en zinc a remplacé la coyature dessinée sur le projet de 1881.

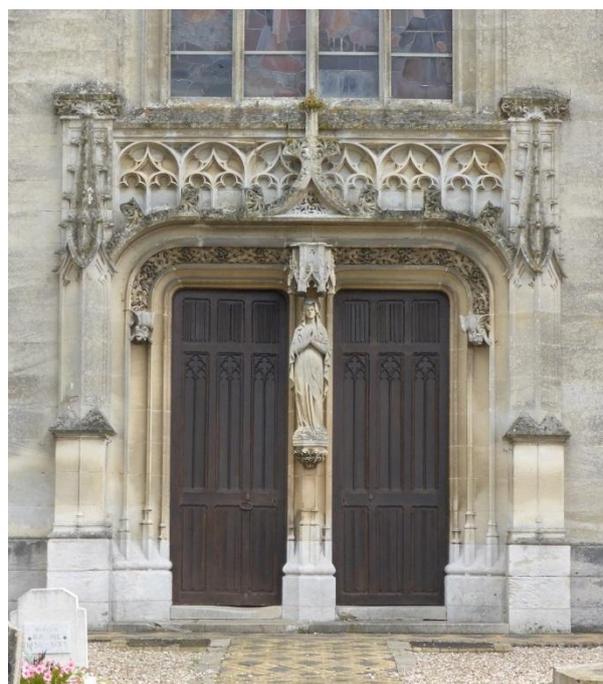
Détail du portail

- *la superposition d'un portail central, d'une grande baie et d'une petite rose éclairant le comble*  
Le portail central sculpté à 2 portes est encadré par 2 contreforts surmontés de pinacles sculptés. Le pilier central accueille une statue de la Vierge sous un dais en pierre. L'ébrasement sculpté est souligné par une accolade avec fleuron et choux frisés. La porte à 2 vantaux est en bois sculpté avec décor de plis et de lancettes à quadrilobes. Un décor de "fausse balustrade" vient assoir la grande baie à remplage à soufflets et mouchettes (avec verrière figurée).

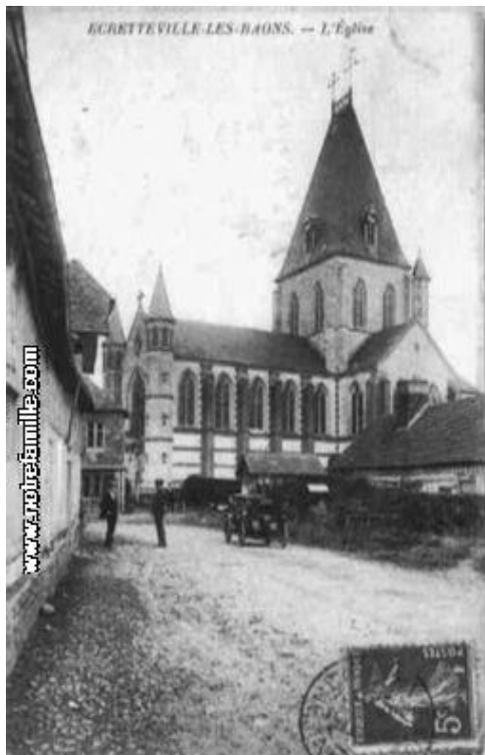
Carte postale présentant l'église depuis la rue des Taverniers– non datée

- d'un élégant toit en pavillon. Les 4 versants, très pentus, en ardoise avec égout retroussé, reçoivent une lucarne en bois. La ligne de faîte était autrefois soulignée avec une galerie de faitage en plomb (photo ci-dessous) aujourd'hui disparue. Deux croix, dont une surmontée d'un coq, parachèvent le toit.

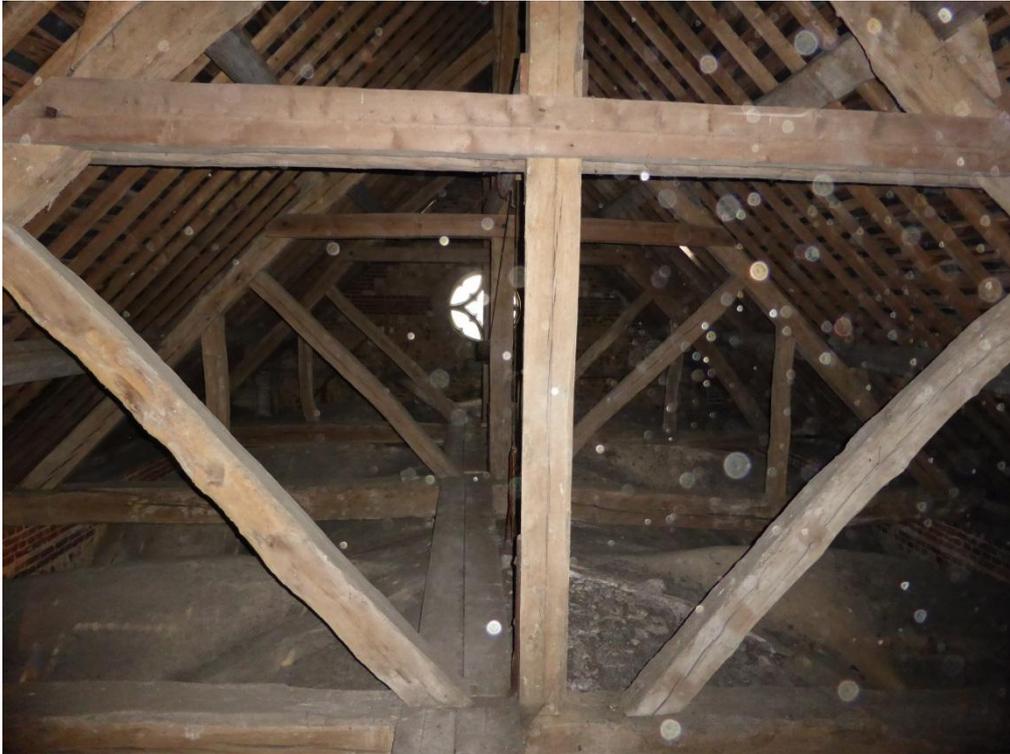
Charpente de la nef

Les charpentes de la nef et du chœur sont accessibles depuis la tourelle sud-ouest et le balcon du clocher. Elles sont conçues toutes 2 sur le même schéma, composées :

- d'éléments transversaux, les fermes (arbalétriers, entrait, poinçon et contrefiches) reposant sur les murs gouttereaux
- d'éléments longitudinaux, les pannes (sablières, intermédiaires et faîtière).

L'ensemble est assemblé, contreventé et porte le chevronnage. La charpente de la nef présente un défaut de conception, peut être lié à un remploi de certaines pièces de la charpente ancienne : on ne trouve qu'une seule panne sablière reliée à l'entrait par une pièce métallique.

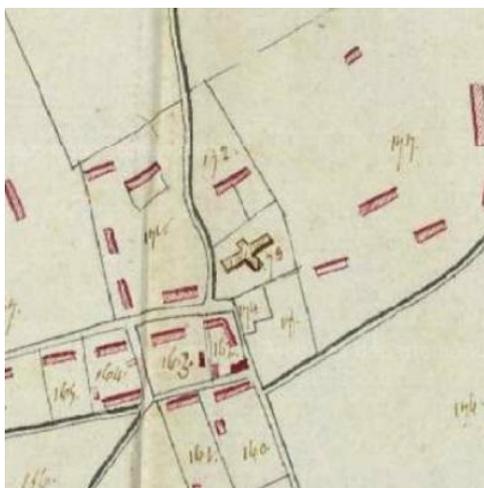
Détail de la section A avec l'église qui présente un plan en croix latine, probable modification postérieure à la carte de 1809.
